Informe forestal

Municipalidad de Laguna Paiva

4 de Febrero de 2022

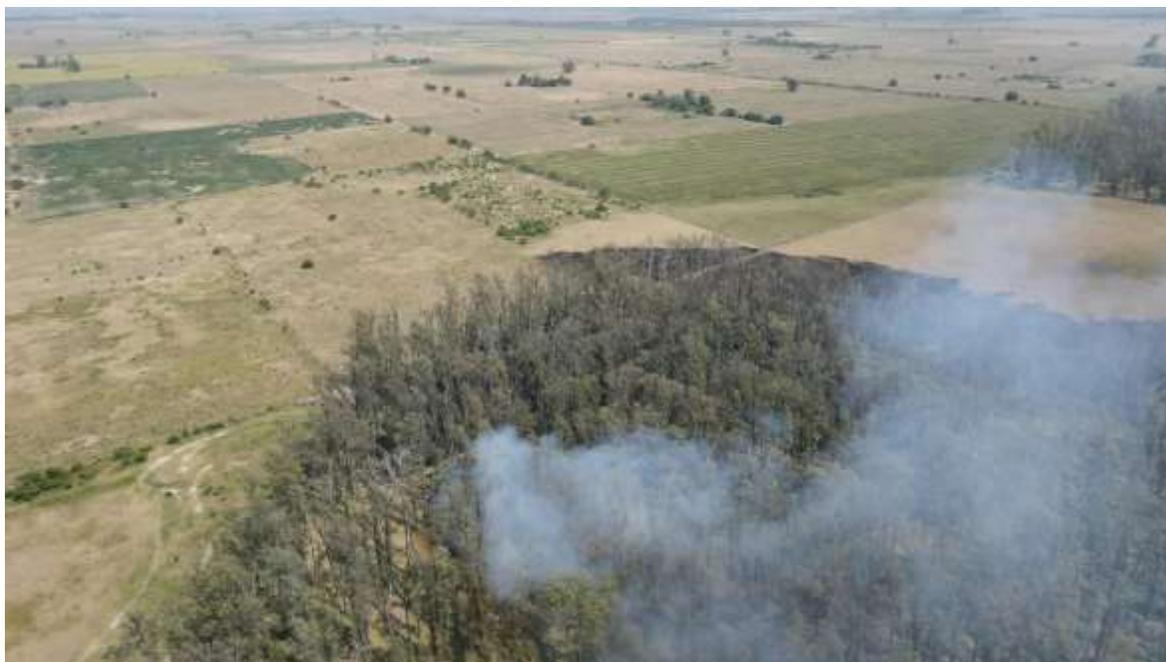
Según el análisis realizado, se procedió a mensurar el daño ocurrido. Posterior a la recorrida, se observó la presencia de varios focos ígneos, con diferentes magnitudes de daño. Lo cual según la información recolectada, se determinó, que la superficie afectada, rondaba alrededor del 5% de la superficie efectiva de forestación del bosque de Eucaliptos.

Imagen 3. Focos ígneos registrados

Según la determinación en la recorrida se logró determinar un 5% de incidencia de daños ocasionados por el fuego, en tres lugares diferentes, esto quiere decir que de la superficie total del eucaliptal, solo se quemó un 5%, y el porcentaje de severidad fue muy bajo, ya que se quemaron algunas hojas, y parte de la corteza, pero no representan un peligro de subsistencia para los árboles afectados.

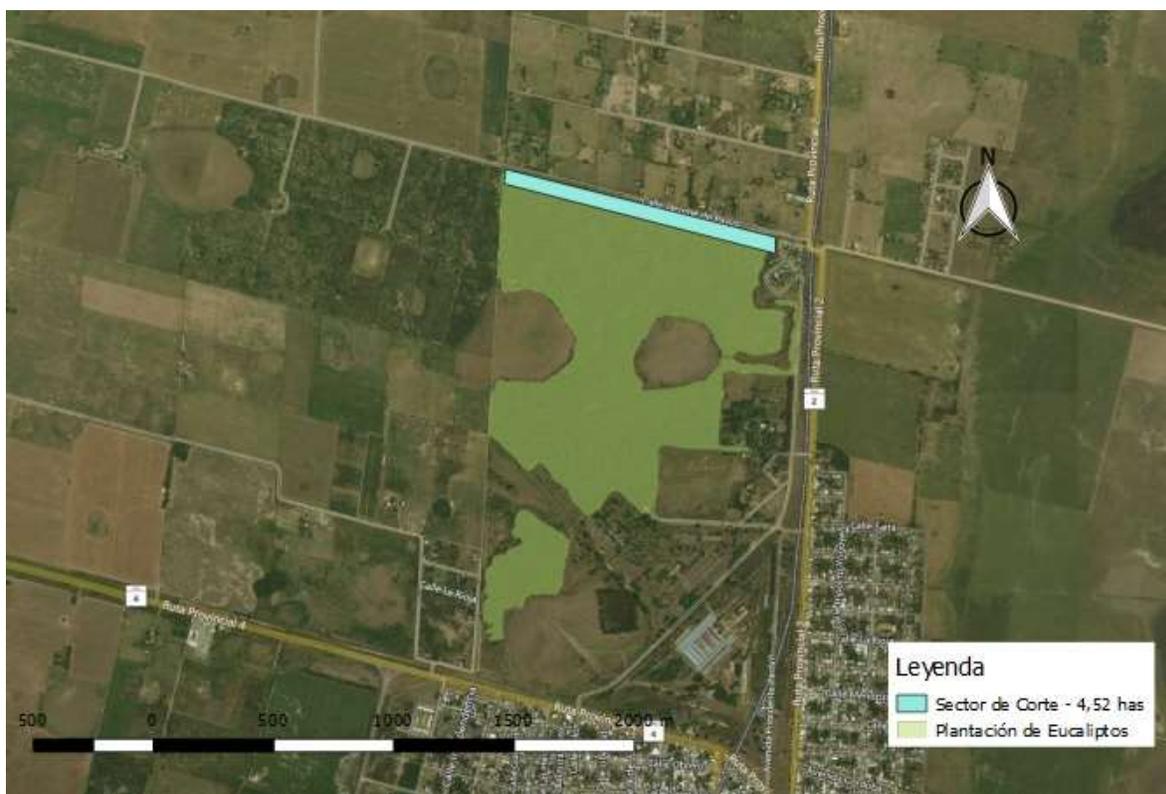
Junto a las tareas de saneamiento y retiro de árboles muertos se informa que se está haciendo un corte parcial, el límite norte del bosque, debido que en el pasado, a escasos metros del bosque se ha producido una urbanización, con el asentamiento de viviendas de particulares que redicen en la actualidad en el predio. Debido a esto y por pedido de los vecinos se están extrayendo árboles que

están contiguos a estos domicilios, por probable ocurrencia de accidentes, por caídas de árboles y/o ramas de gran porte sobre los domicilios, y evitar daños potenciales en cuanto a lo material o en el peor de los casos pérdidas humanas.

Imagen 4. Zona de corte

- Plantación de árboles nativos en el sector de corte para no perder superficie forestal efectiva, adaptadas a la zona, especies en el anexo.
- Construcción de calle delimitadora con la urbanización para evitar nuevos asentamientos.

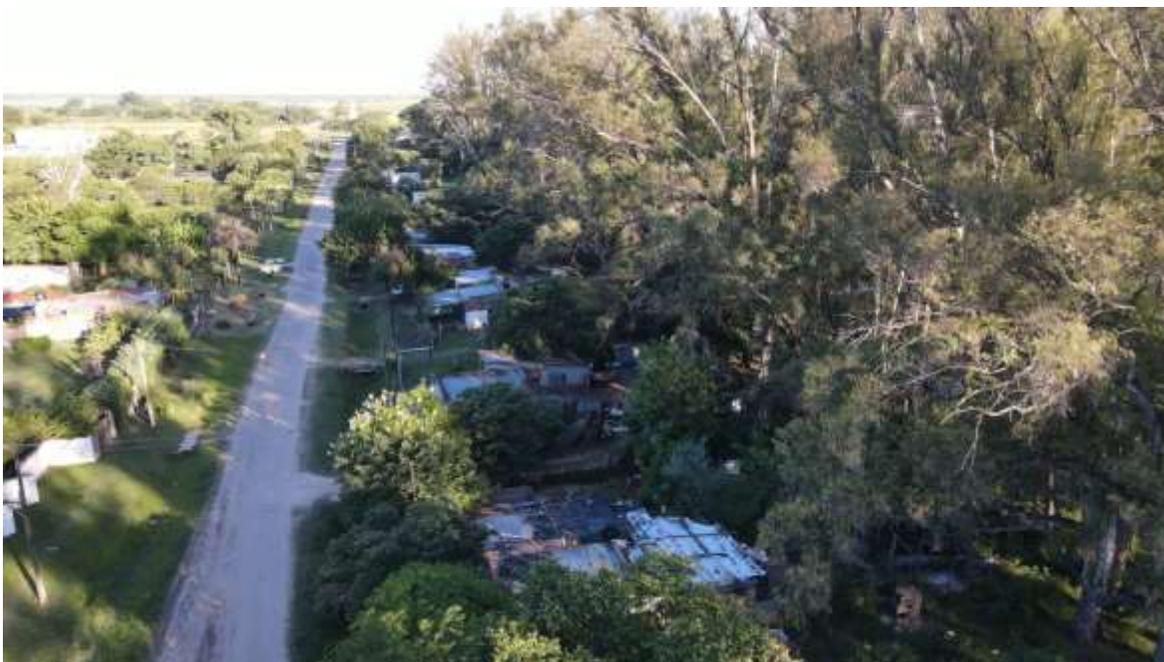
Imagen 5. Urbanización contigua al bosque de Eucalyptus sp.

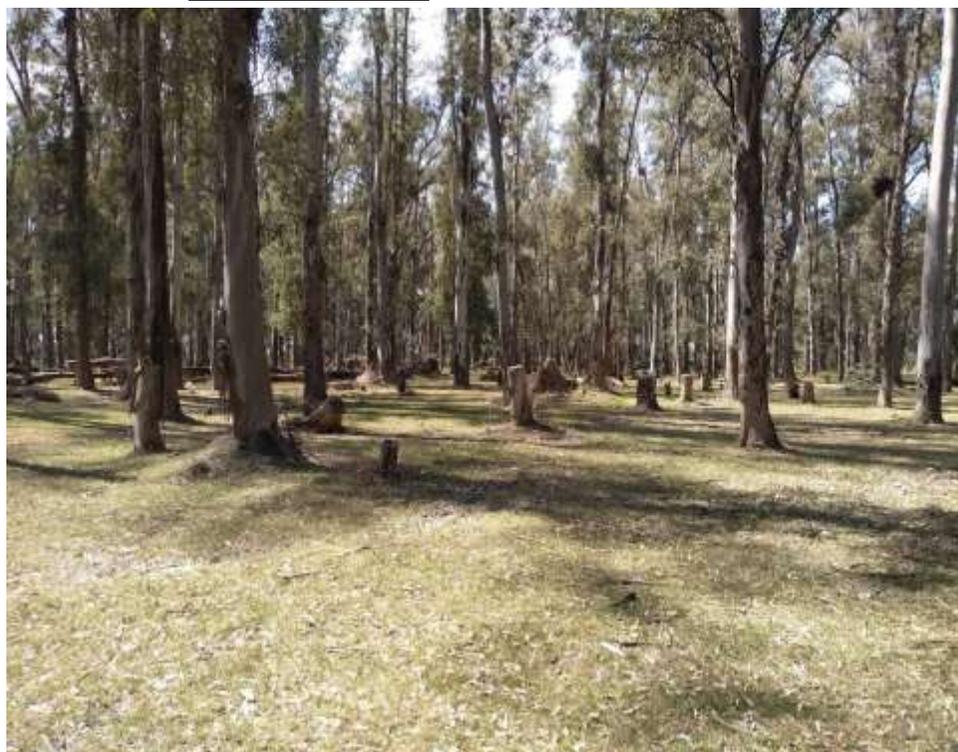
Cabe destacar que en los lotes se denoto rastros de grandes aprovechamientos por parte de extraños de árboles muertos en el piso, tanto así como vivos, los cuales se denotaban los tocones presentes. Como así también caídos a lo largo del tiempo por fuertes tormentas o el simple final de su ciclo de vida. Se detalla en imágenes en el anexo.

Imagen 6. Tocones

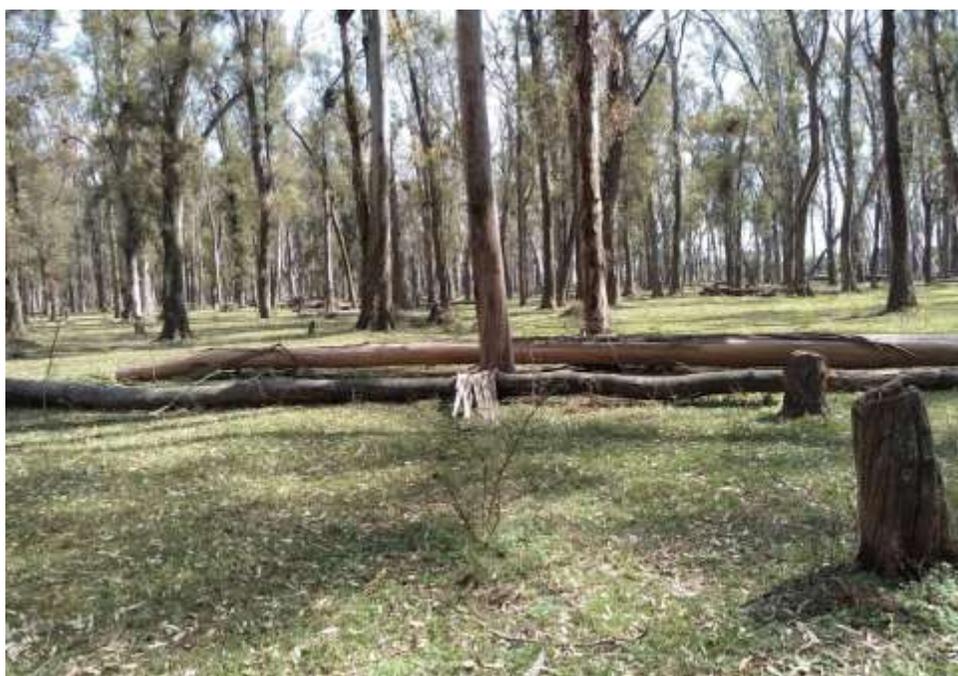
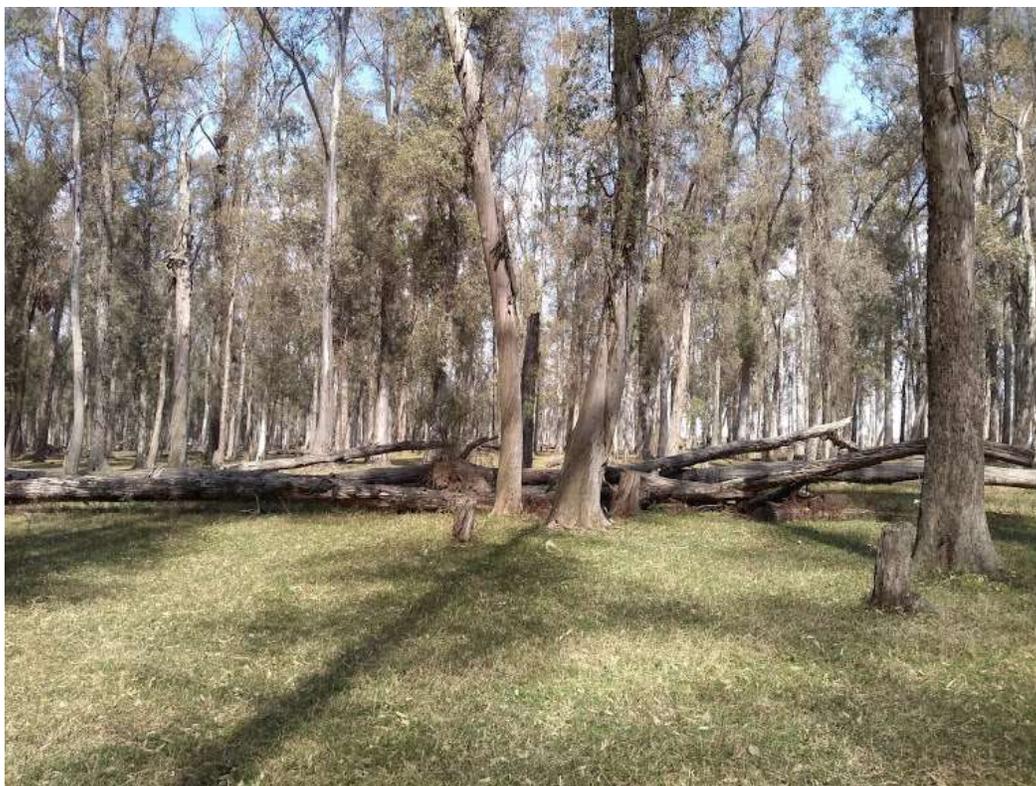
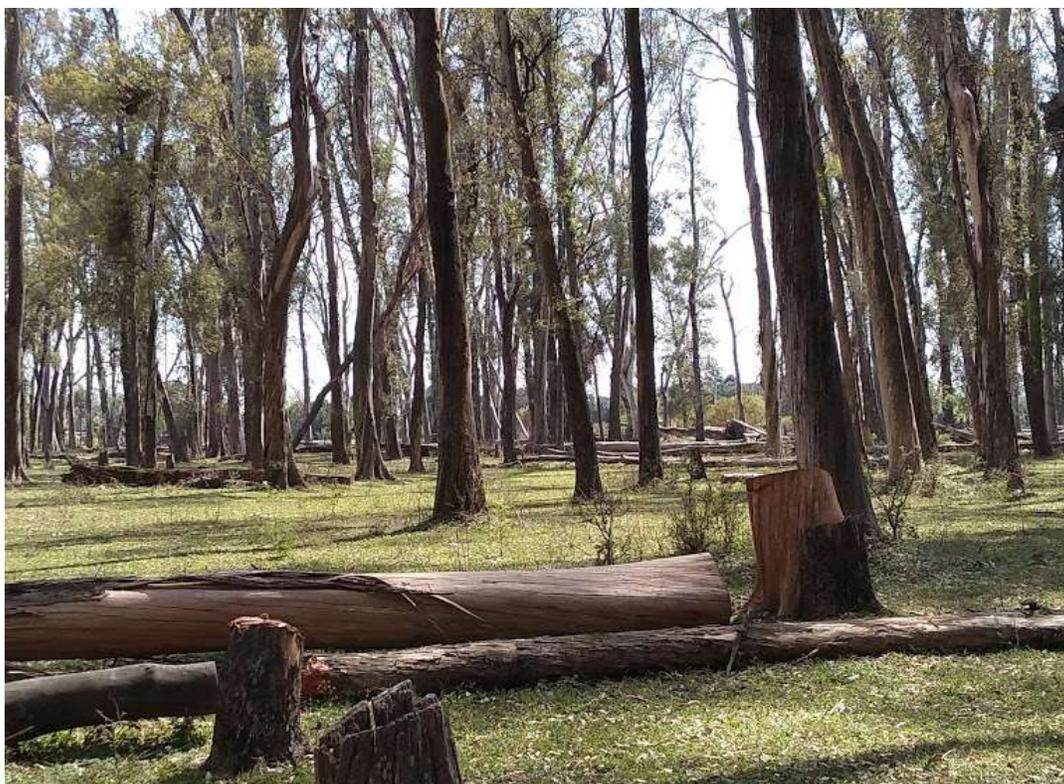
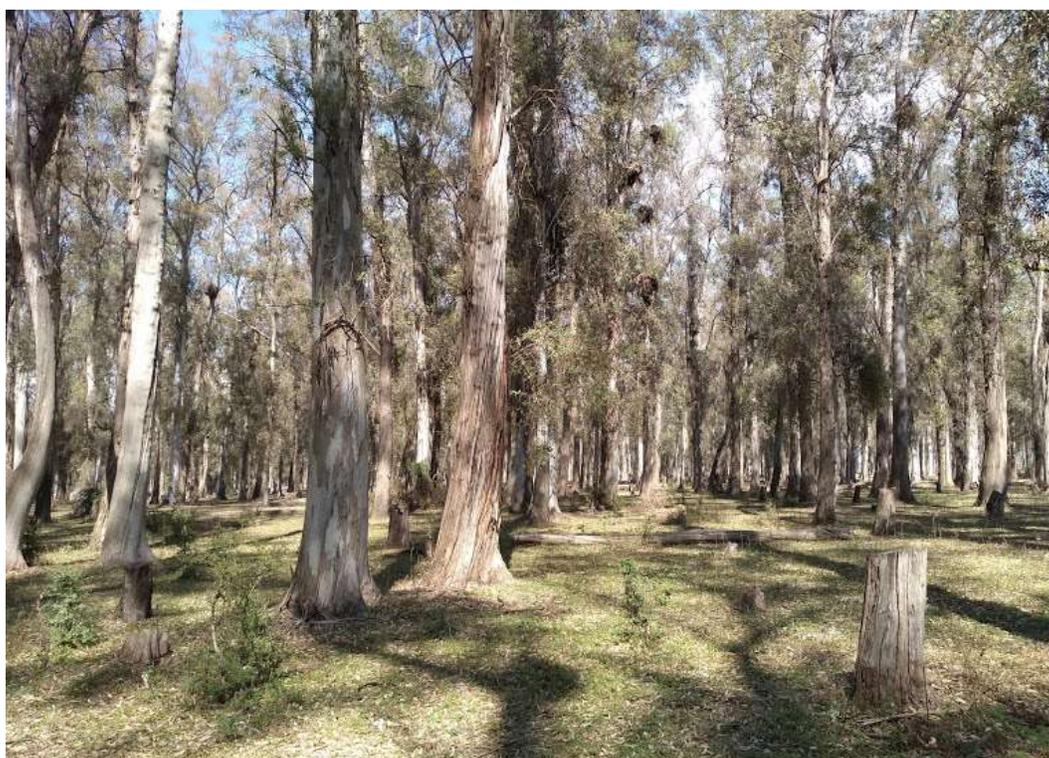
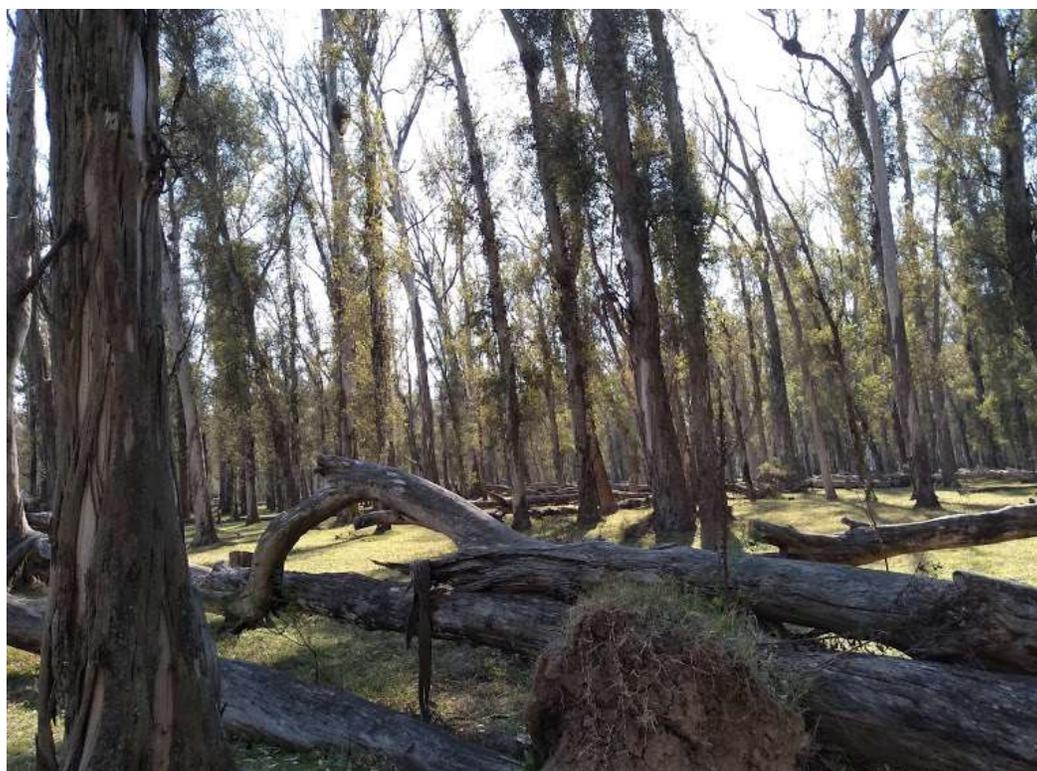
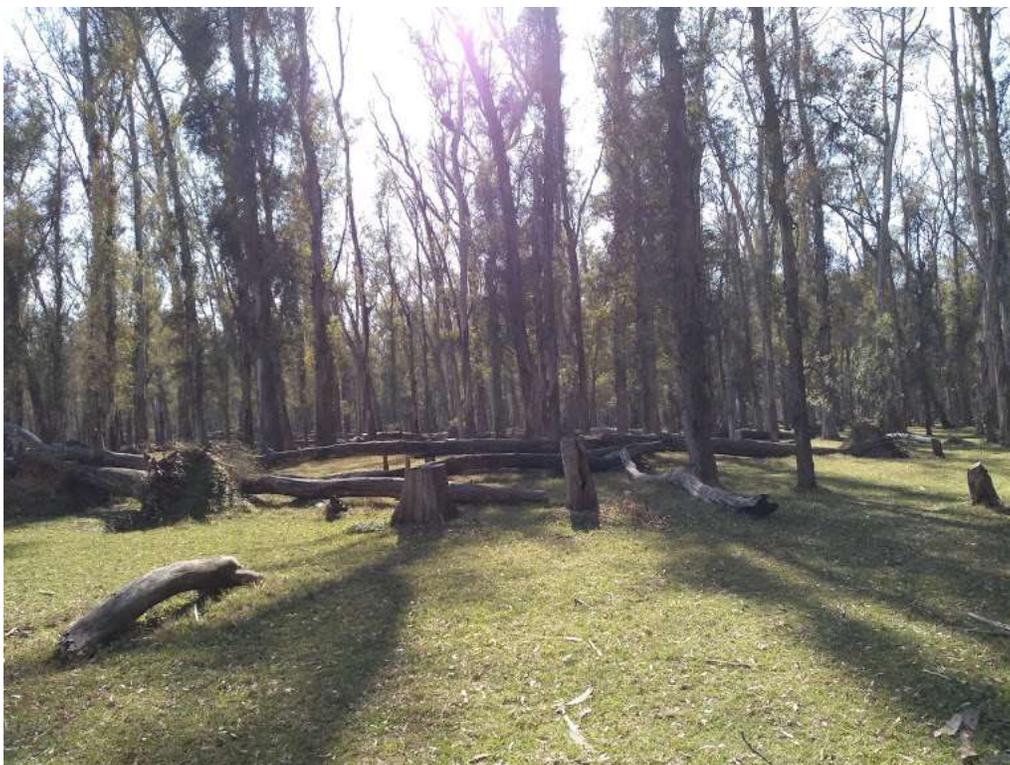
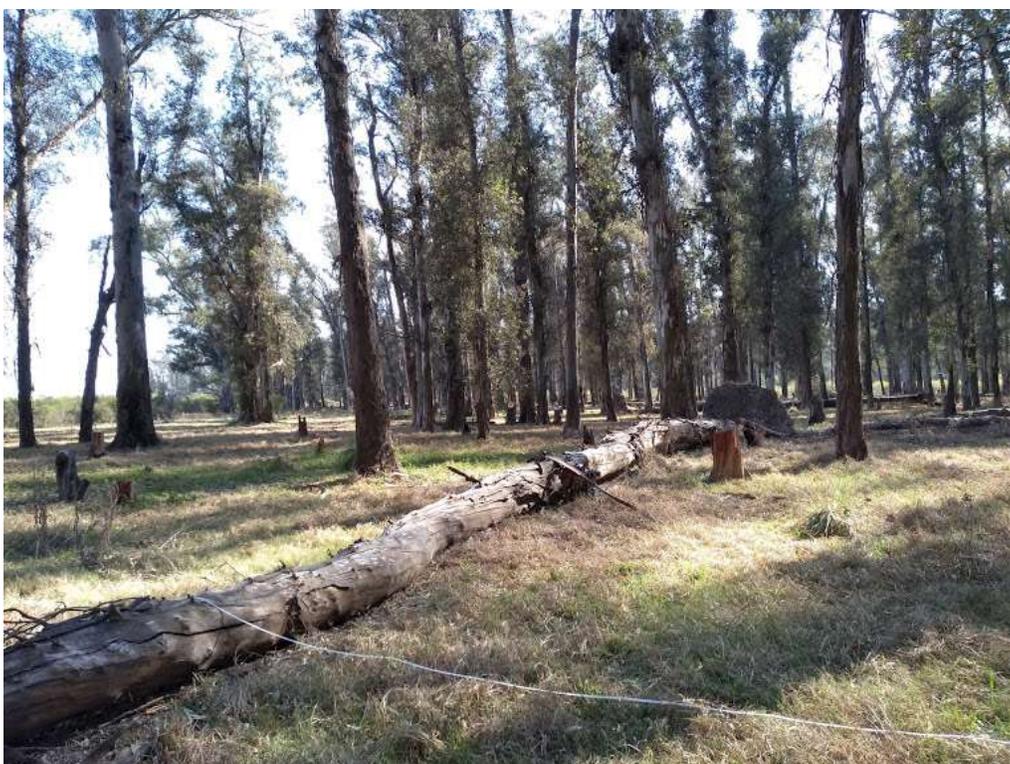
Además se denoto impórtate cantidad de árboles muertos en pie y caídos dentro del bosque, lo cual representa un peligro potencial, al futuro si se llegan a repetir siniestros similares. Se informa que se está realizando tareas de saneamiento del bosque con respecto a esto, por lo tanto es una actividad a continuar.

Imagen 7. Arboles caídos

Imagen 8. Arboles caídos

Imagen 9. Arboles caídos

Imagen 10. Arboles caídos

Imagen 11. Arboles caídos

Imagen 12. Arboles caídos

Imagen 13. Arboles caídos

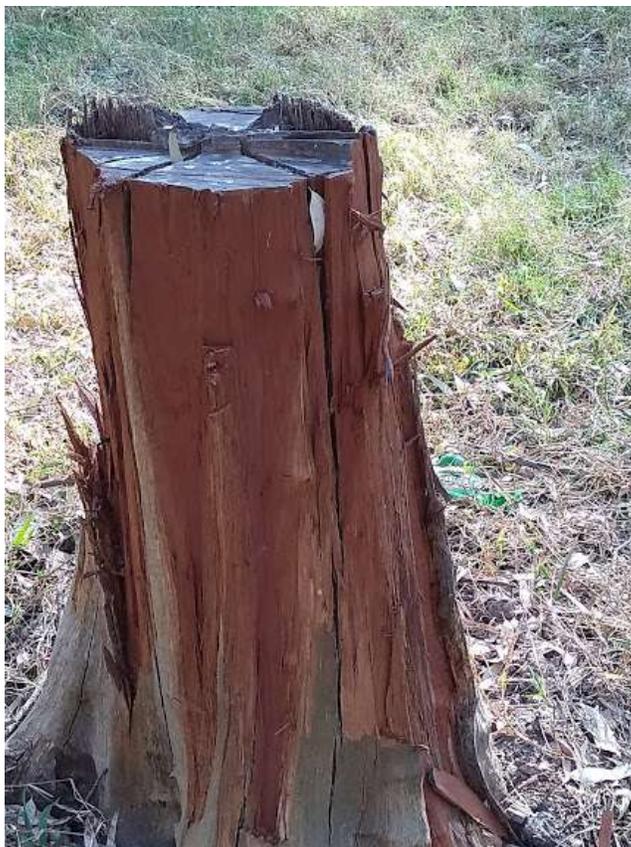
Imagen 14. Tocón de árbol cortado vivo.

- Evitar la intromisión de personas que accedan con el fin de corte de árboles vivos, no autorizados por el municipio.
- Educación ambiental, en todos los niveles educativos.

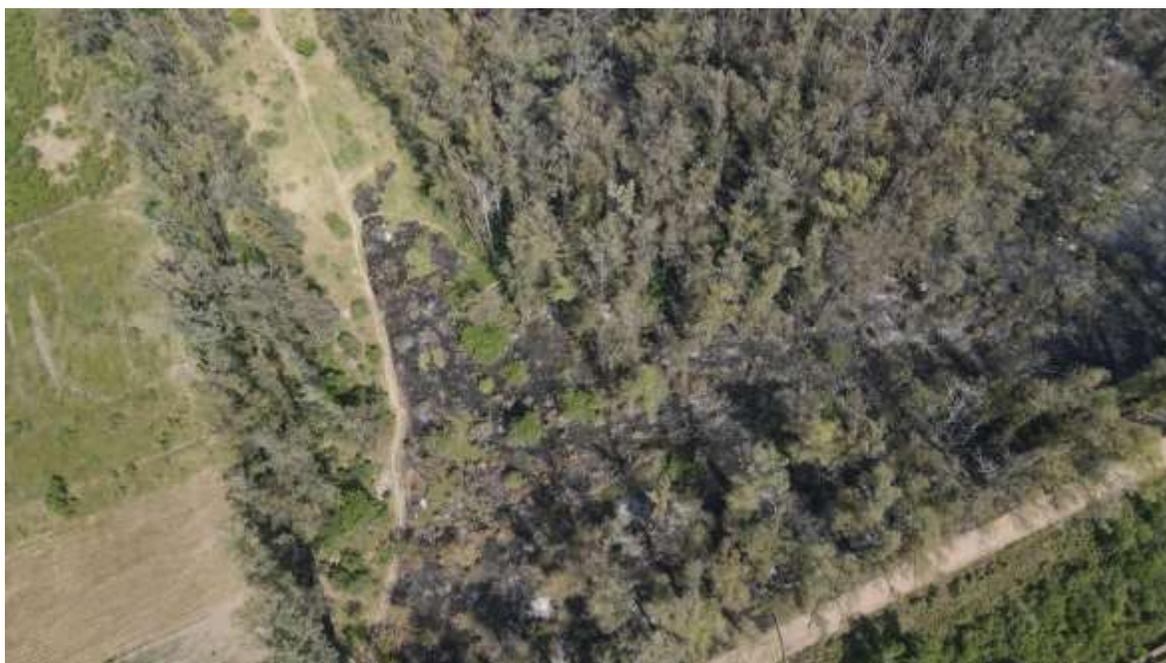
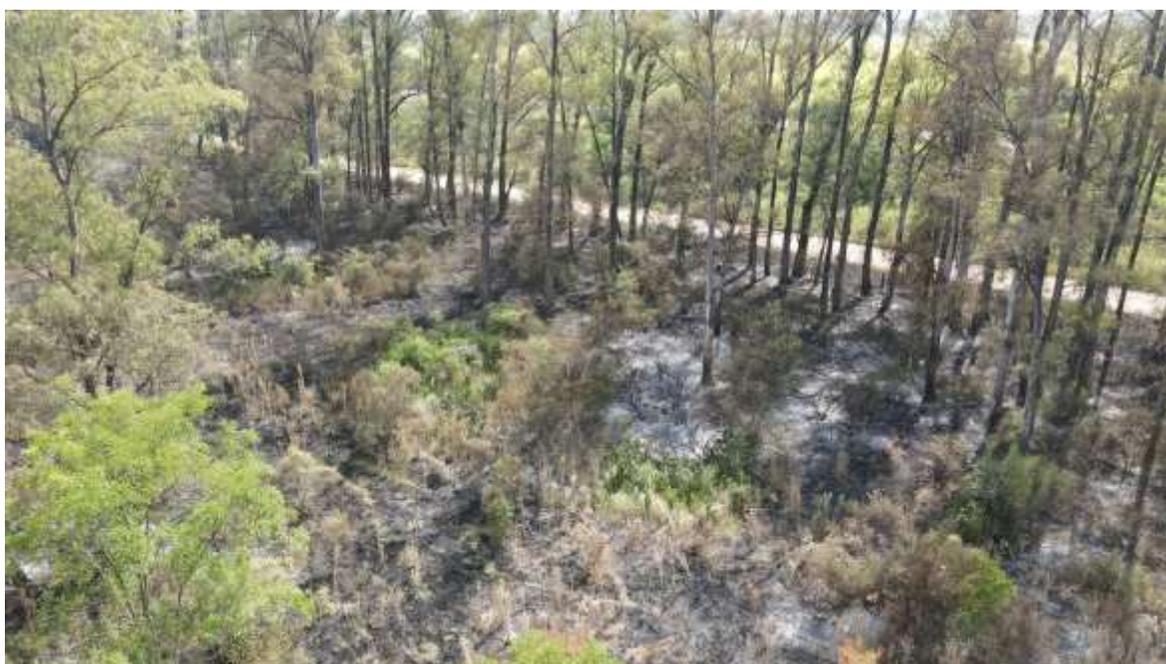
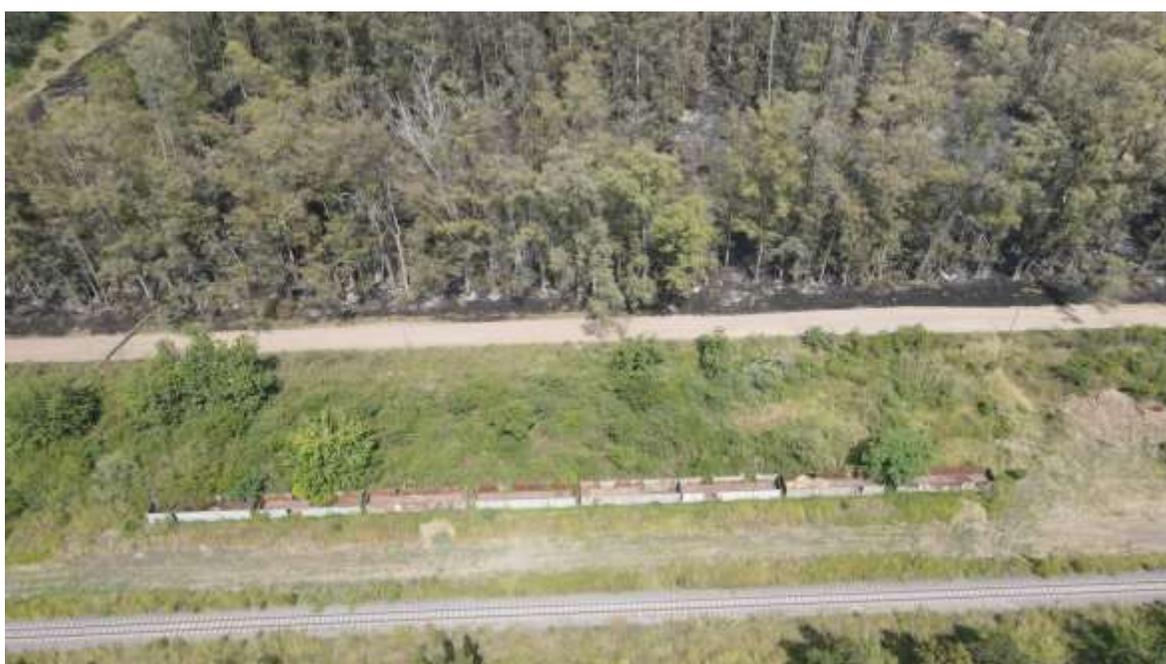
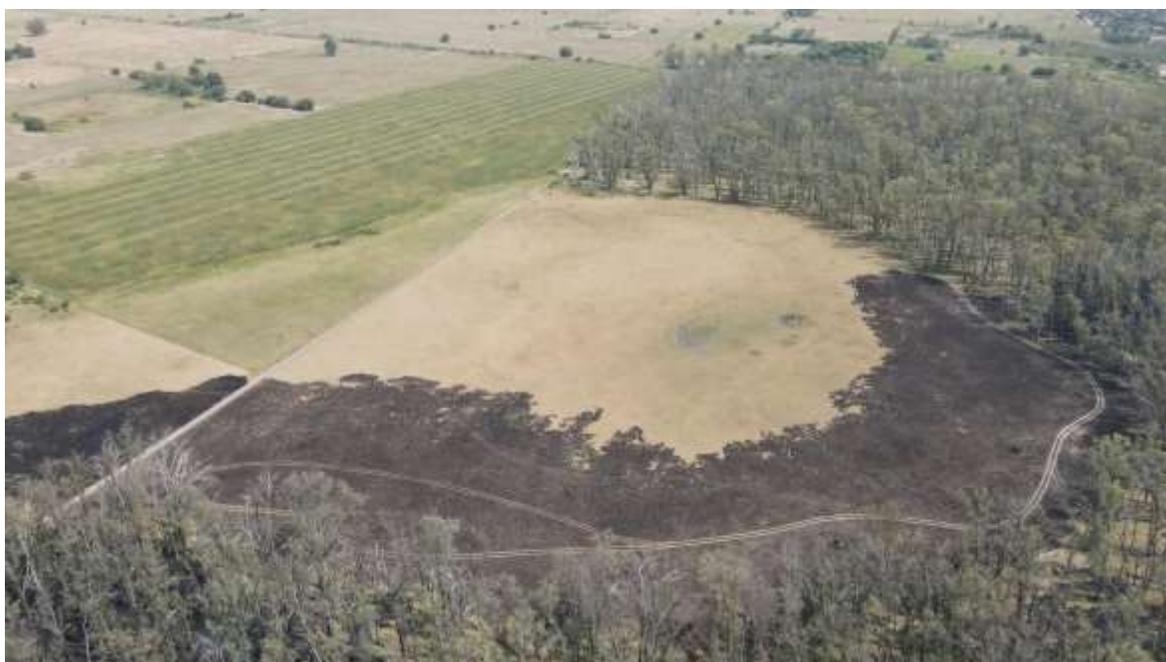
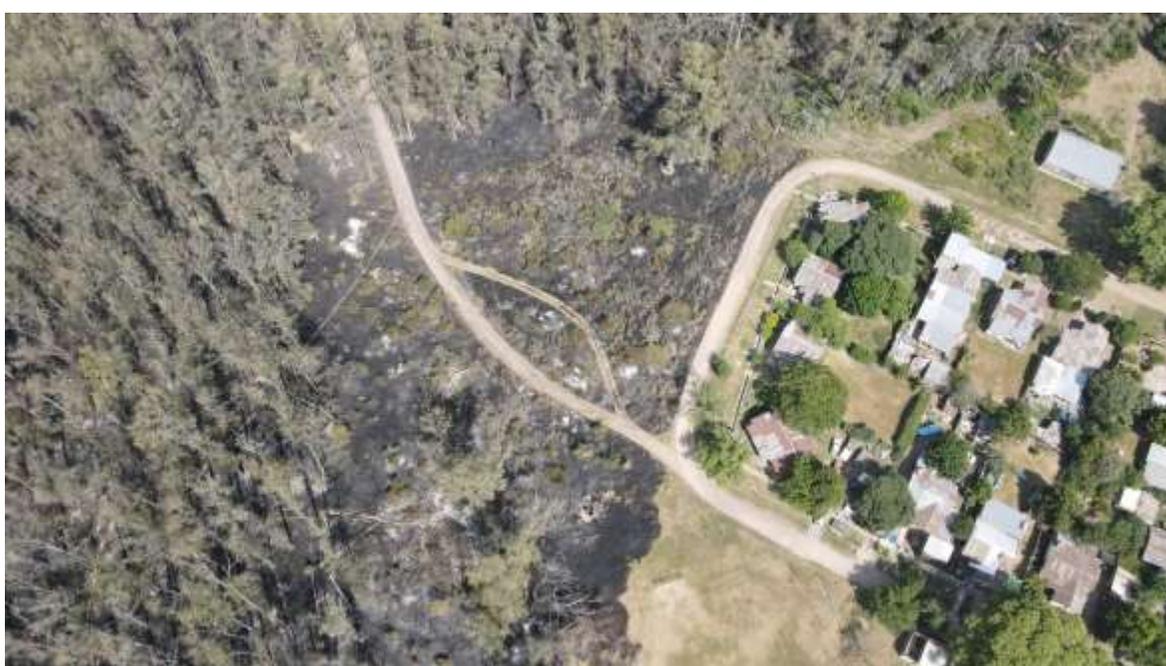
Imagen 15. daño por fuego

Imagen 16.daño por fuego

Imagen 17.daño por fuego

Imagen 18.daño por fuego

Imagen 19.daño por fuego

- Prohibición de uso de fuego en todo el predio, con sus respectivas sanciones, salvo que se destinen sectores acondicionados para tales actividades.
