Informe forestal

Municipalidad de Laguna Paiva

4 de Febrero de 2022

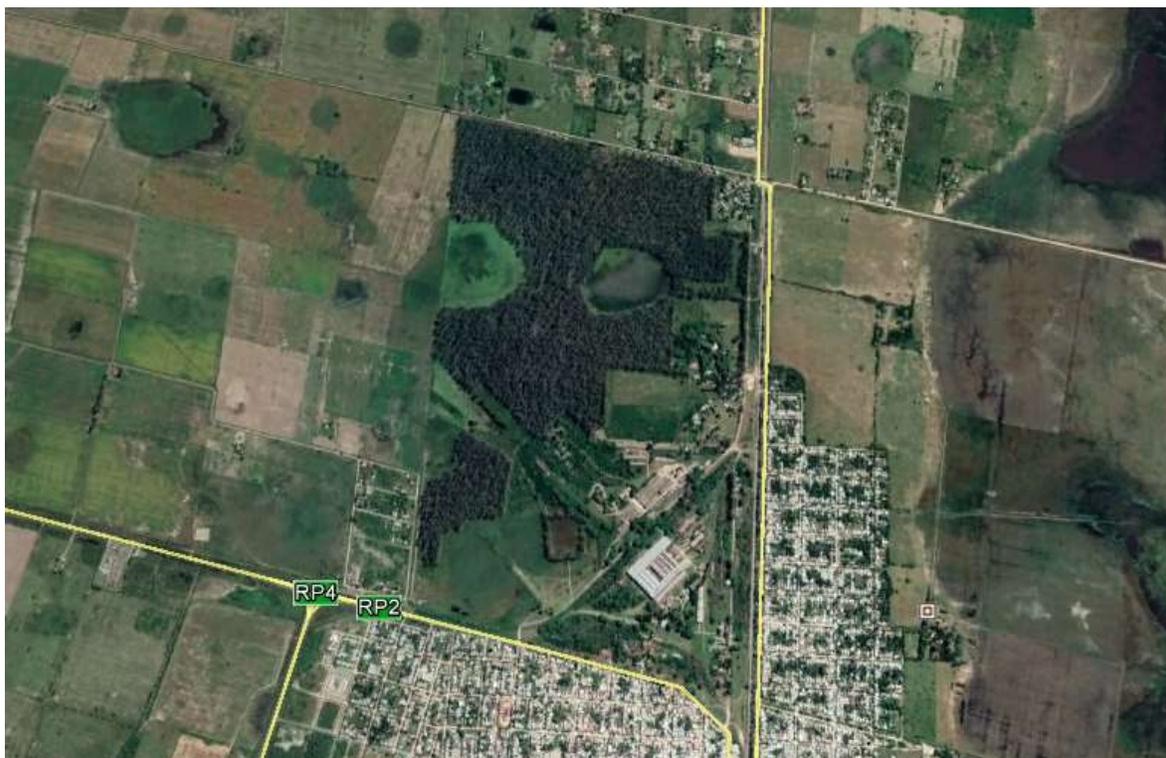
Imagen 1. Predio

La visita a esta comunidad consistió en relevamiento forestal de Eucaliptos en un lote que se encuentra en dicho distrito, y así realizar un análisis del estado de dicha forestación y mensurar daños ocasionados por siniestros de focos ígneos lamentables ocurridos.

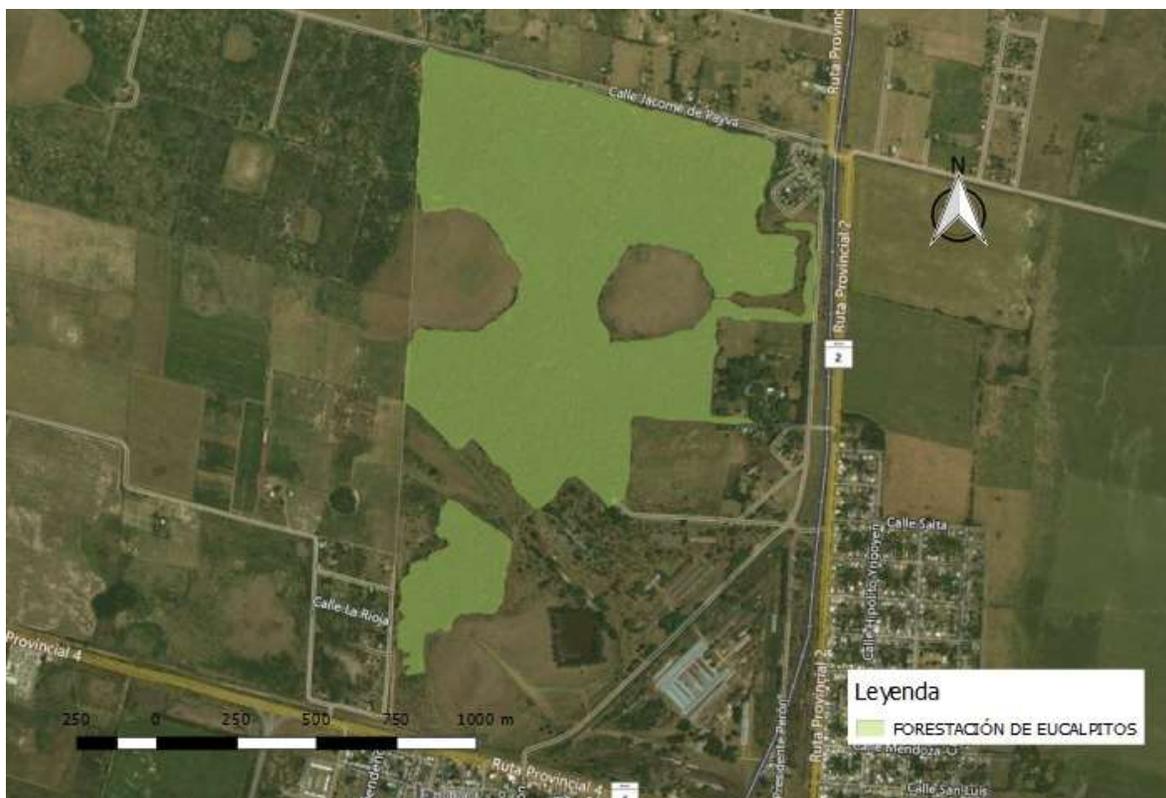
Imagen 2. Bosque de Eucalyptus sp.

Posterior al análisis se determinó la presencia de dos bloques, los cuales no diferían en grandes aspectos solo diferían en superficie. Denotaba misma especie, idéntico densidad de árboles y fustes similares.

A continuación se esquematizan los diferentes bloques, y las superficies de cada uno, que suman un total de 112,68 has efectivas de forestación.
